CHIESA-SANTUARIO MADONNA DEGLI ANGELI

I restauri

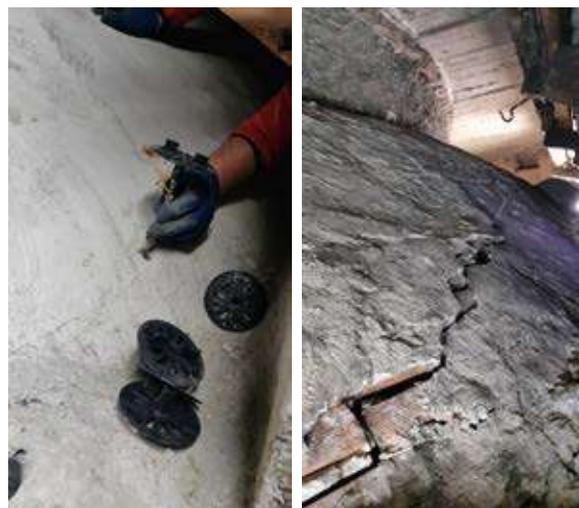
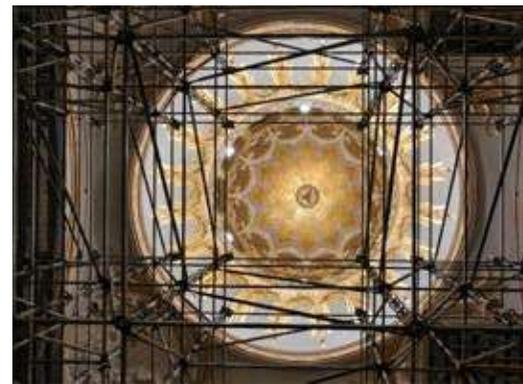
Tra novembre 2023 e ottobre 2024 sono stati quindi effettuati i lavori di restauro e consolidamento statico della Cupola, le cui crepe e fessurazioni (e successivi distacchi) sono dovute plausibilmente al comportamento fluido del cemento armato, che dopo 50 anni è soggetto al "flUAGE" (ossia la deformazione di un materiale sottoposto a sforzo costante).

Il solettone, come un foglio appoggiato lungo due soli bordi, si è lentamente flesso caricando un po' di peso su elementi che non avrebbero dovuto portarne, come il tamburo e il semicatino inferiore, i quali si son crepati.

decorative (non essendo possibile rimuovere del tutto la causa delle lesioni) ha implicato il lavoro congiunto di un gruppo di restauratrici e di impresa edile specializzata (Impresa Sacco) con la supervisione dello strutturista ing. Negri Andrea e del restauratore Roberto Palumbo.

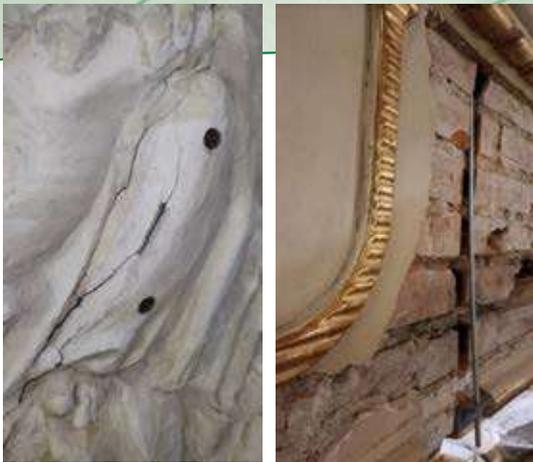
In particolare, la base del tamburo, nella sezione di congiunzione con la volta, è coronata da un angolare metallico di sezione 20x40 mm, posizionato sotto intonaco. L'angolare è sostenuto da tiranti in piatto metallico di sezione 40x5 mm, evidentemente fissati al solettone, e posizionati con interasse di circa 3,20 m; i tiranti sono fissati all'angolare con unione bullonata. Per quanto è stato possibile riscontrare, si è stimata la presenza di circa 10 tiranti.

Sul tamburo, che presentava lesioni orizzontali, sono state delicatamente staccate dai restauratori alcune lettere della scritta AVE REGINA CAELORUM AVE DOMINA. L'intervento di consolidamento è stato realizzato con l'incremento strutturale del sistema di sostegno. Si è quindi proceduto ad integrare il sistema di sospensione dell'angolare, mediante il raddoppio dei tiranti esistenti.

Sono stati posati complessivamente n. 18 nuovi tiranti, 9 sul lato dx e 9 sul lato sx, in posizioni non coincidenti rispetto a quelle delle lettere della scritta.

Completato l'intervento strutturale di rinforzo, i restauratori hanno ripristinato le superfici intonacate e ricostruito le cornici, inglobando i piatti metallici e i tiranti. Infine, sono state ricollocate le lettere precedentemente staccate.
